ASBESTINVENTARIS

Adres van de geïnventariseerde site: Gebouwen C, D en E van Complex 19
Grootsermentstraat, 4-6, 12-14 en Papenvest 53-55
1000, Brussel

Referentie asbestinventaris: DH0537 220608

Dit is een destructieve asbestinventaris vóór de sloop, uitgevoerd in overeenstemming met het Besluit van de Brusselse Hoofdstedelijke Regering van 10/04/2008, evenals de Codex over het Welzijn op het Werk, Boek VI.- Chemische, kankerverwekkende, mutagene en reprotoxische agentia, Titel 3.– Asbest (Art. VI.3-4.- §2).

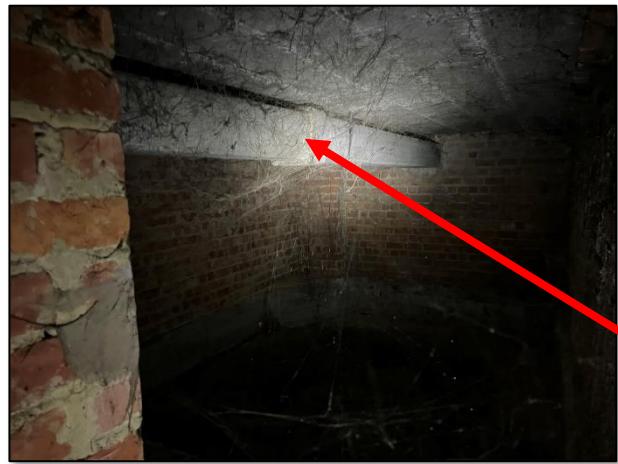
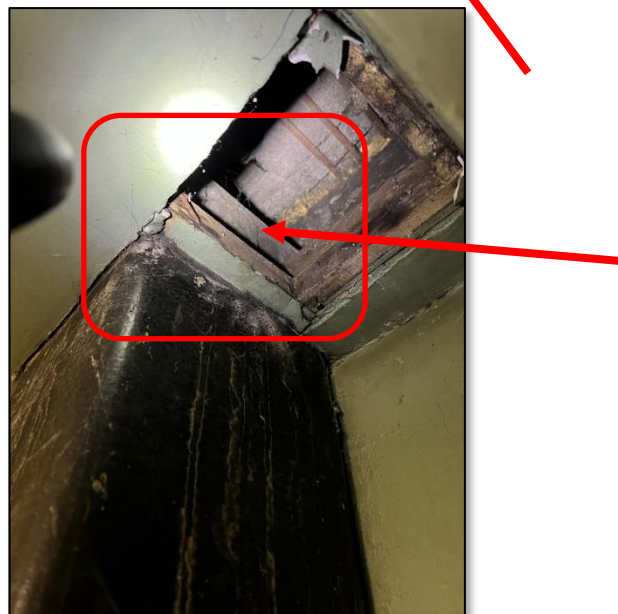
Van de O/W gevels via de kruipkelders naar de centrale technische ruimtes: 0209 0210 0227 0413 0536

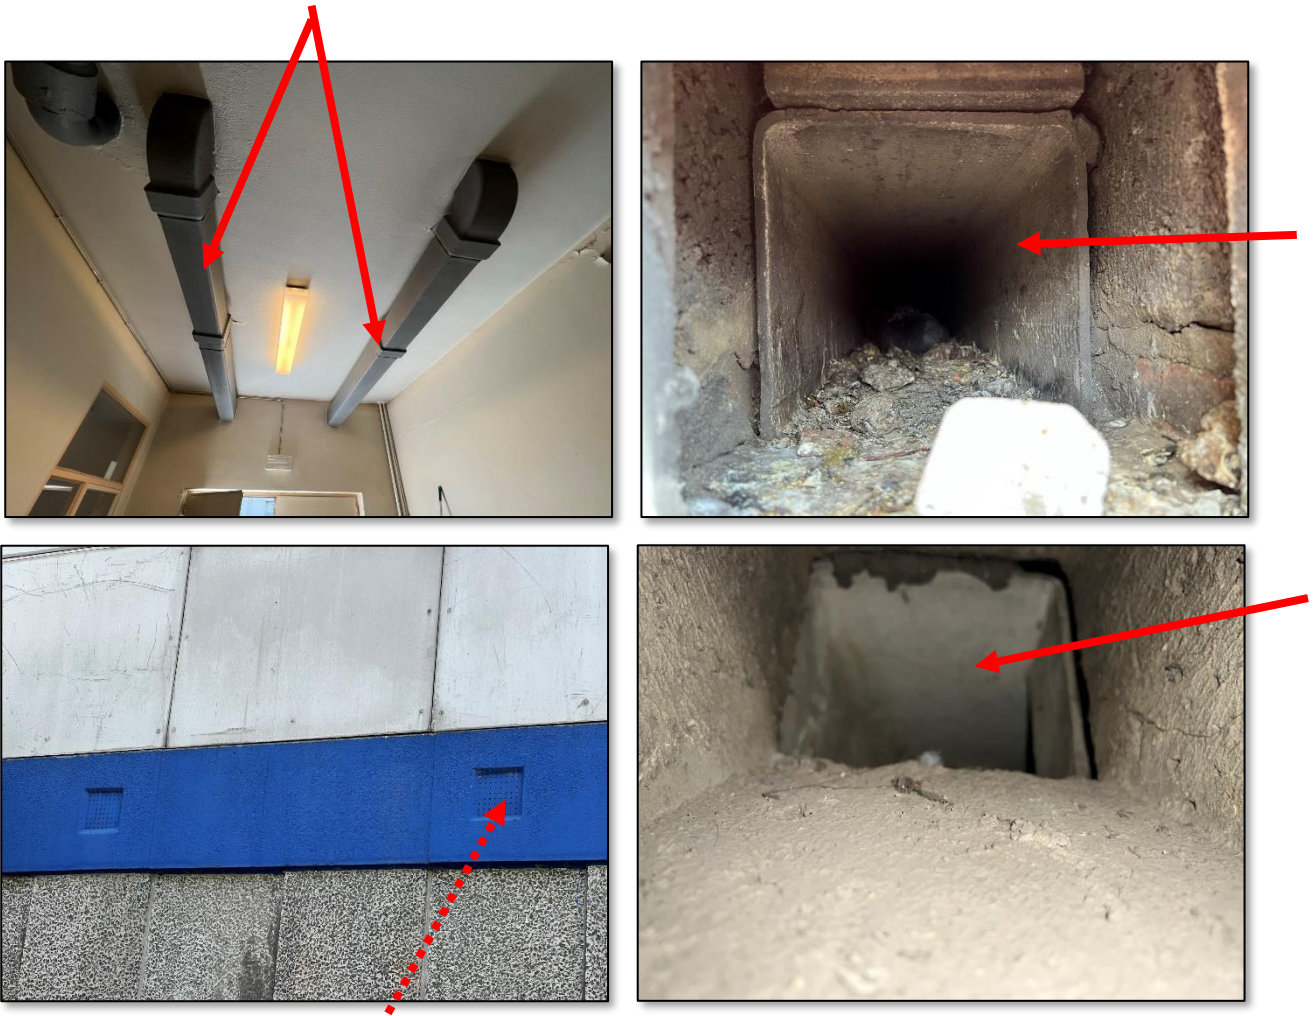
**Van de N/Z gevels tot de ventilatiekolommen 2/3 slaapkamer appartementen:
0546 (blok B) 0591 0594 0665**

Toepassing nr.	16.	Monsters:	R20-21568/009
Type materiaal	Vezelcement		
Plaatsbepaling	C, D en E, van het dak naar de kruipkelder, waarneembaar in de 2-kamers appt toiletten en in de 1-kamer appt berging: Vezelcement regenwaterkanalen		
Aantal en plaatsen van monstername	1 monster op E 53 / +2/295		
Geraamde hoeveelheid van verdachte materiaal betrokken bij deze fiche	3x 4x ± 27 m Ø ± 300 mm		
Toegankelijkheid	Moeilijk toegankelijk		
Oppervlaktebehandeling	Geen/ Verf		
Toestand	Goede algemene toestand		
Opmerking	Op meerdere plaatsen zijn kanalen deels door PVC of andere vervangen		
Beheersplan	Middellange termijn: Eenvoudige behandeling		
Besluit			
Aanwezigheid of afwezigheid van asbest	Positief: Chrysotiel en Crocidoliet

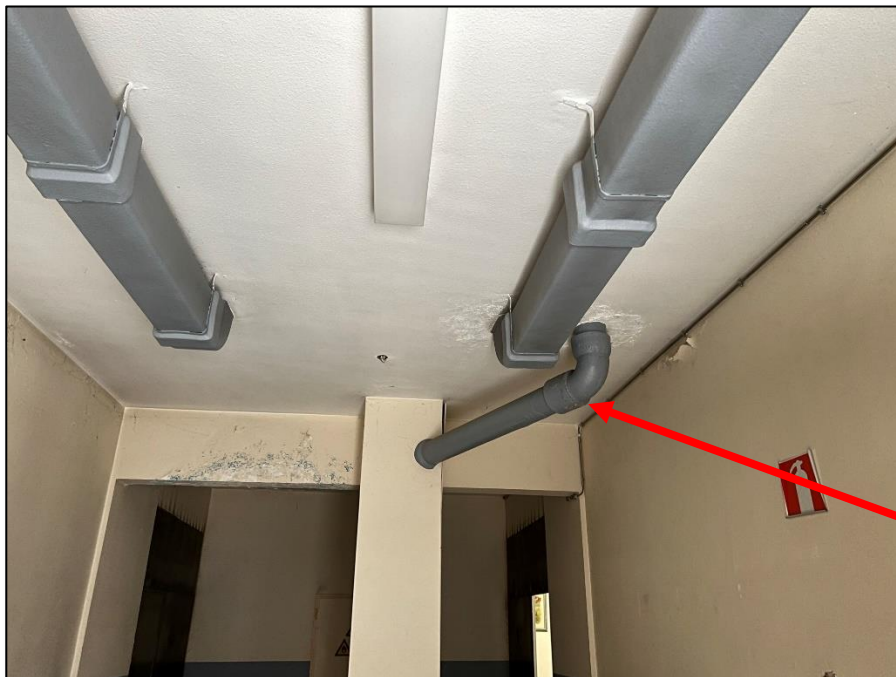
0668

Toepassing nr.	19.	Monsters:	Geen monster
Type materiaal	Vezelcement		
Plaatsbepaling	C, D en E, +1 tem +8 - Ter hoogte van twee technische schachten, ter hoogte van de studiobalkons/ tussenverdiepingen overlopen van de trap- penhuizen, volledig afgesloten en ontoegankelijk: Vezelcement afvalkoker		
Aantal en plaatsen van monstername	n.v.t.		
Geraamde hoeveelheid van verdachte materiaal betrokken bij deze fiche	3x 2x ± 24 m ∅400/400 mm		
Toegankelijkheid	NIET Toegankelijk		
Oppervlaktebehandeling	Geen		
Toestand	Onbekend		
Opmerking	Hoewel monsters niet mogelijk zijn, en het enige visuele aspect, zeer beperkt, toelaat niet om te beslissen, is het zeer waarschijnlijk dat deze kanalen, opgenomen in het bestek van de ruwbouw, wel degelijk aanwezig zijn, en in asbestcement. Historisch klassiek voor dit soort constructie.		
Beheersplan	Middellange termijn: Eenvoudige behandeling		
Besluit			
Aanwezigheid of afwezigheid van asbest	(Verdacht) Positief: Asbest-cement

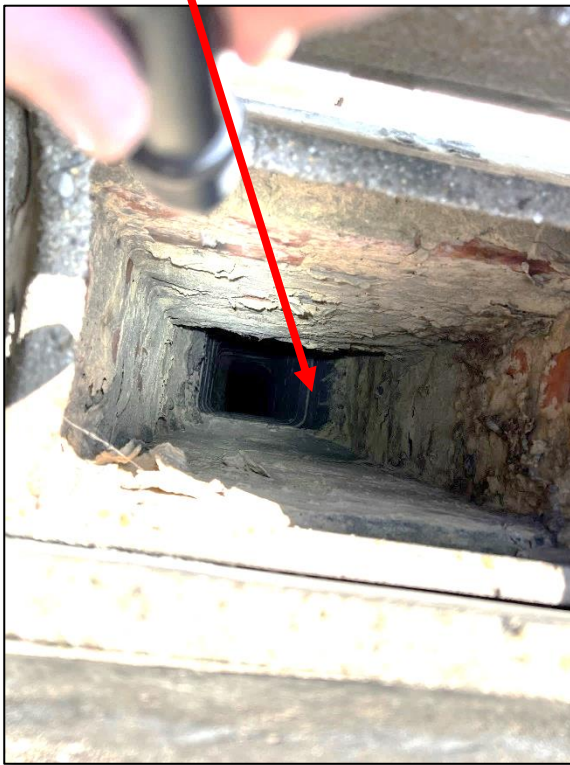
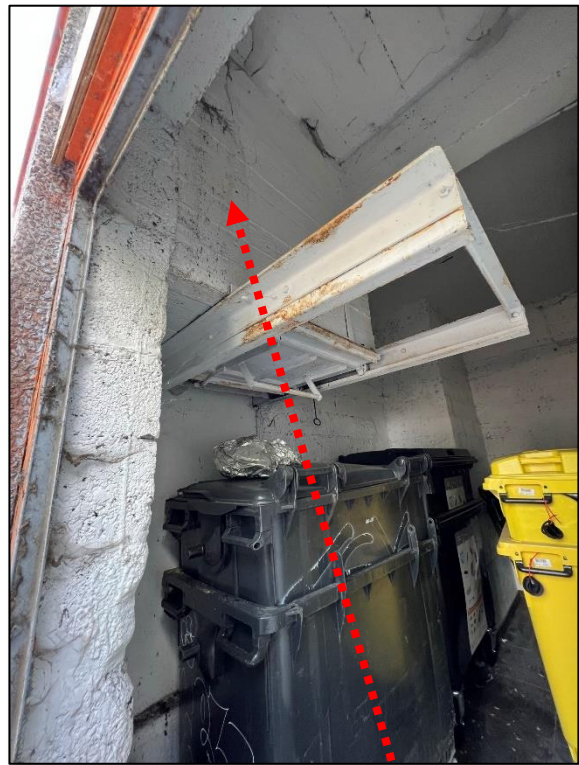
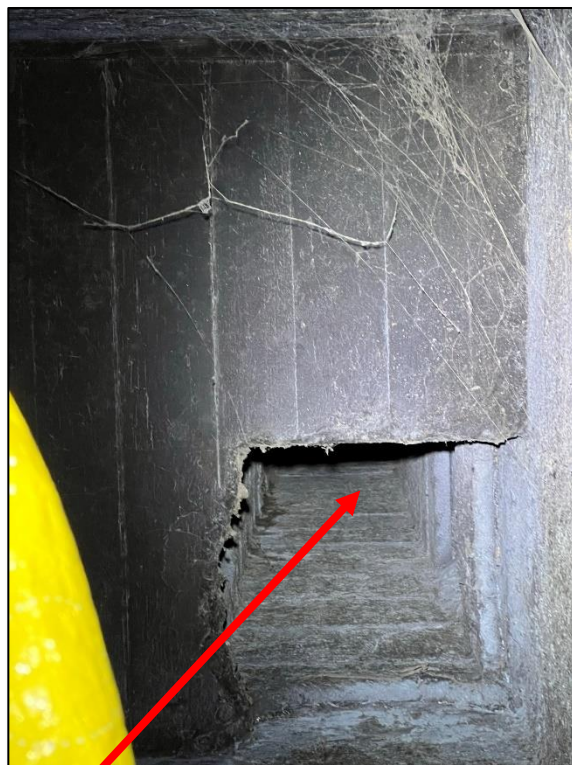
Voorbeelden: 0261 0542 0545

Toepassing nr.	20.	Monsters:	Geen monster
Type materiaal	Touw		
Plaatsbepaling	C, D en E, -1 tem +8 - Bij gietijzeren afvoerleidingen: Potentiële touwen in verbindingbodems		
Aantal en plaatsen van monsternamen	n.v.t.		
Geraamde hoeveelheid van verdachte materiaal betrokken bij deze fiche	Schatting: ± 60 aansluitingen per gebouw		
Toegankelijkheid	NIET Toegankelijk		
Oppervlaktebehandeling	Geen		
Toestand	Onbekend		
Opmerking
