**INVENTAIRE AMIANTE 2020**  
(X) PROGRAMME DE GESTION

Bâtiment Ville de Bruxelles  
Rue de champs de l'église  
Parc Annie Cordy  
1020 Laeken

Référence de l'inventaire: 2020-C26-A-Parc

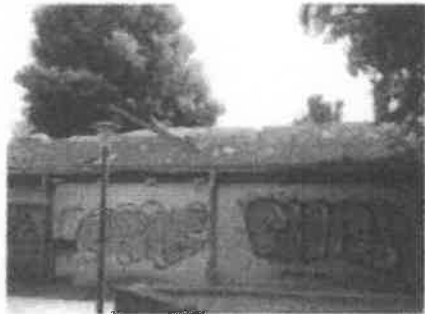
Type matériau :	ardoises artificielles de toiture (fibrociment)
Localisation :	bâtiment annexe, toit
Nombre et endroit(s) de prélèvement des échantillons : aucun échantillon prélevé

Quantité de matériau concerné par cette fiche :	
1 x 50 m <sup>2</sup>	
Accessibilité du matériau :	
modérée	
Traitement de surface :	
Brute	
Etat de dégradation :	
bon état	
Remarques :

photo: 9, ardoises artificielles de toiture (fibrociment)

<b>Conclusion : Amiante</b>
Amiante
Identification visuelle

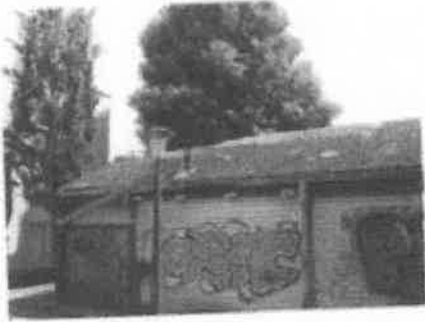
Type matériau :	chapeau de cheminée (fibrociment)
Localisation :	bâtiment annexe, toit
Nombre et endroit(s) de prélèvement des échantillons : aucun échantillon prélevé

Quantité de matériau concerné par cette fiche : 1 x 1 pièce	
Accessibilité du matériau : modérée	
Traitement de surface : Brute	
État de dégradation : bon état	
Remarques :

photo: 10, chapeau de cheminée (fibrociment)

**Conclusion : Amiante**  
Amiante  
identification visuelle

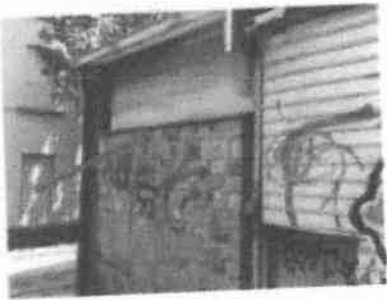
Type matériau :	tablette de fenêtre (fibrociment)
Localisation :	façade avant, rez-de-chaussée
Nombre et endroit(s) de prélèvement des échantillons : 1 échantillon prélevé (S/FL/D606)

Quantité de matériau concerné par cette fiche :	
1 x 1 pièce	
Accessibilité du matériau :	
bonne	
Traitement de surface :	
Brute	
Etat de dégradation :	
bon état	
<b>Remarque :</b> l'application concerne la tablette extérieure

photo: 11, tablette de fenêtre (fibrociment)

**Conclusion : Amiante**  
Chrysotile  
Selon l'analyse de laboratoire (MOLP)

Bâtiment	Etage	Localisation (référence du local, bâtiment,...) la plus précise possible	Type application	Etat	Quantité approximative	N° donné à l'application (n° de la fiche correspondante) et aux échantillons	Programme de Gestion. Evaluation des risques
Ville de Bruxelles Rue du champs de l'église Parc Annie Cordy 1020 Laeken	Toiture	Extérieur	A/C	Dégradé	50 m <sup>2</sup>	Fiche A	Travaux à faire à moyen terme (dans les 3 ans)
	Toiture	Extérieur	A/C	Bon état	1 pc	Fiche B.	Travaux à faire à long terme (lors de futur travaux)
	Rez de chaussée	Façade avant	Masal	Bon état	1 pc	Fiche C.	Travaux à faire à long terme (lors de futur travaux)
