Brucity is het gloednieuw gebouw waarin de administratieve diensten van de Stad Brussel sinds eind 2022 gehuisvest zijn. De isolatie en energie-efficiëntie zijn van een hoog niveau. Het gebouw produceert energie via fotovoltaïsche panelen en haalt energie uit rioleringswater (riothermische energie) voor het airconditioningsysteem.

THERMOGRAFIE – VOORBELD BRUCITY

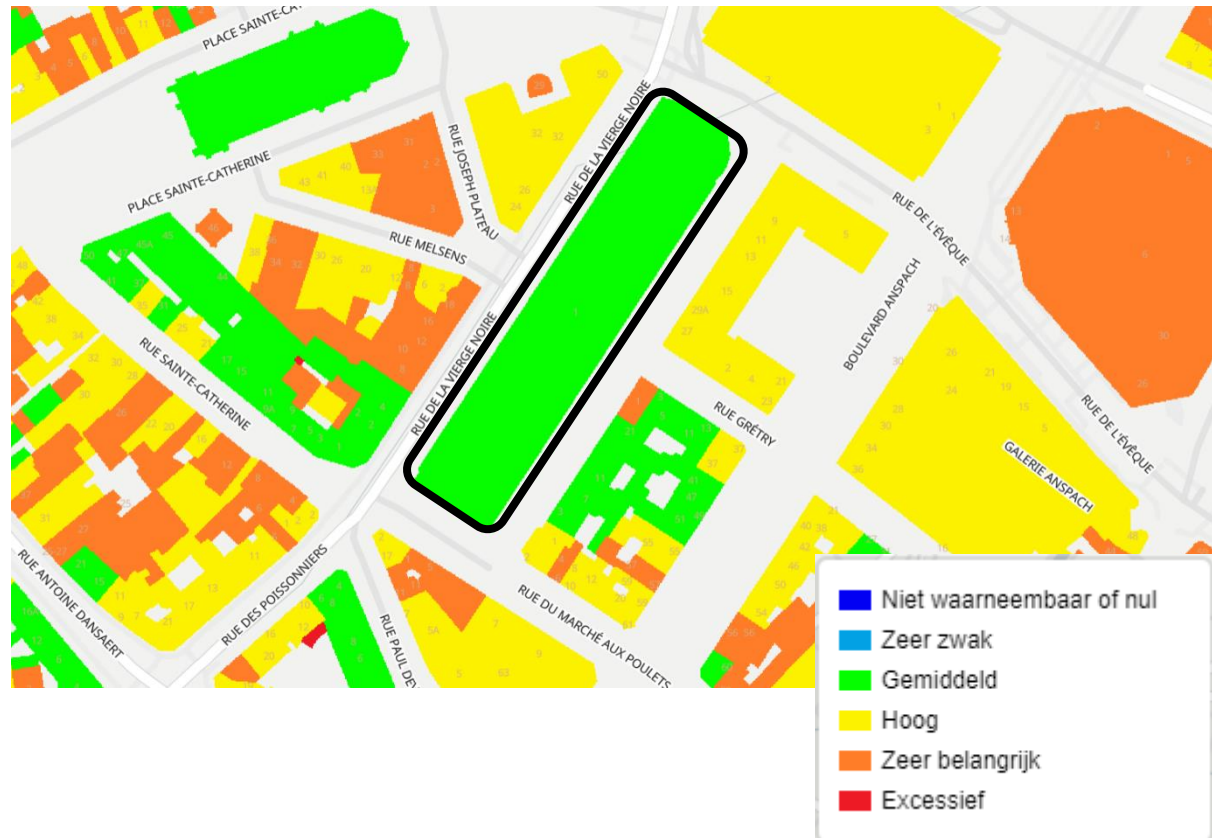
Op de mediaanlaag (de overheersende waarde die op het dak is waargenomen) zien we dat de "Brucity", in het zwart omkaderd, een groen warmteverlies heeft, d.w.z. gemiddeld.

Dit is geen slechte waarde, maar aangezien dit een nieuw gebouw is, zouden we een waarde dichterbij blauw verwachten (zeer laag warmteverlies). Daarom moeten we de gegevens stapsgewijs interpreteren.

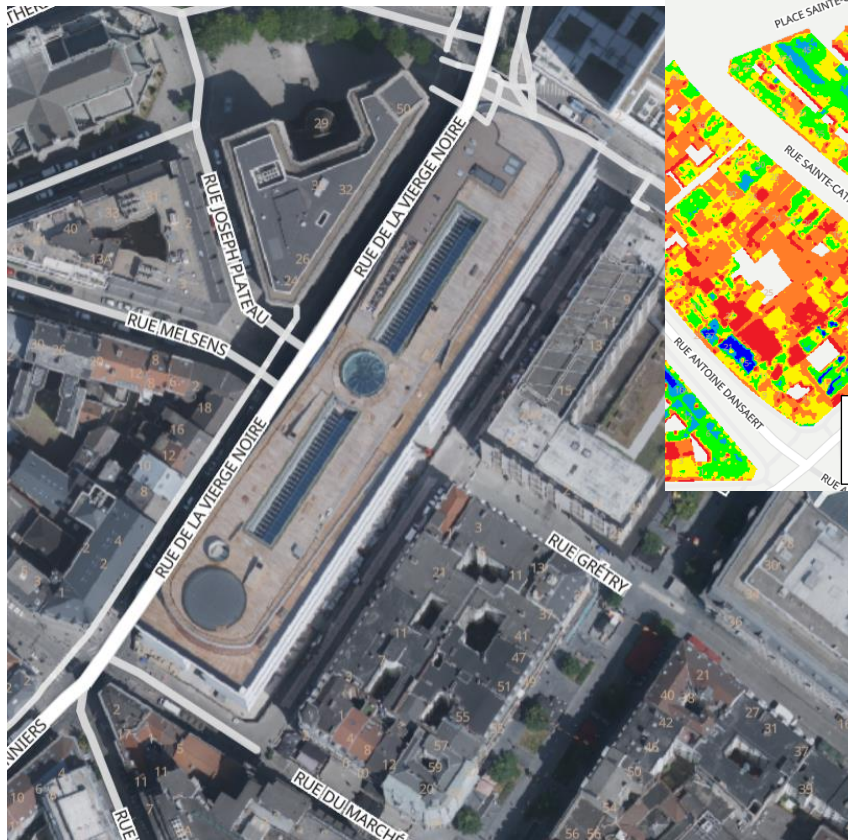
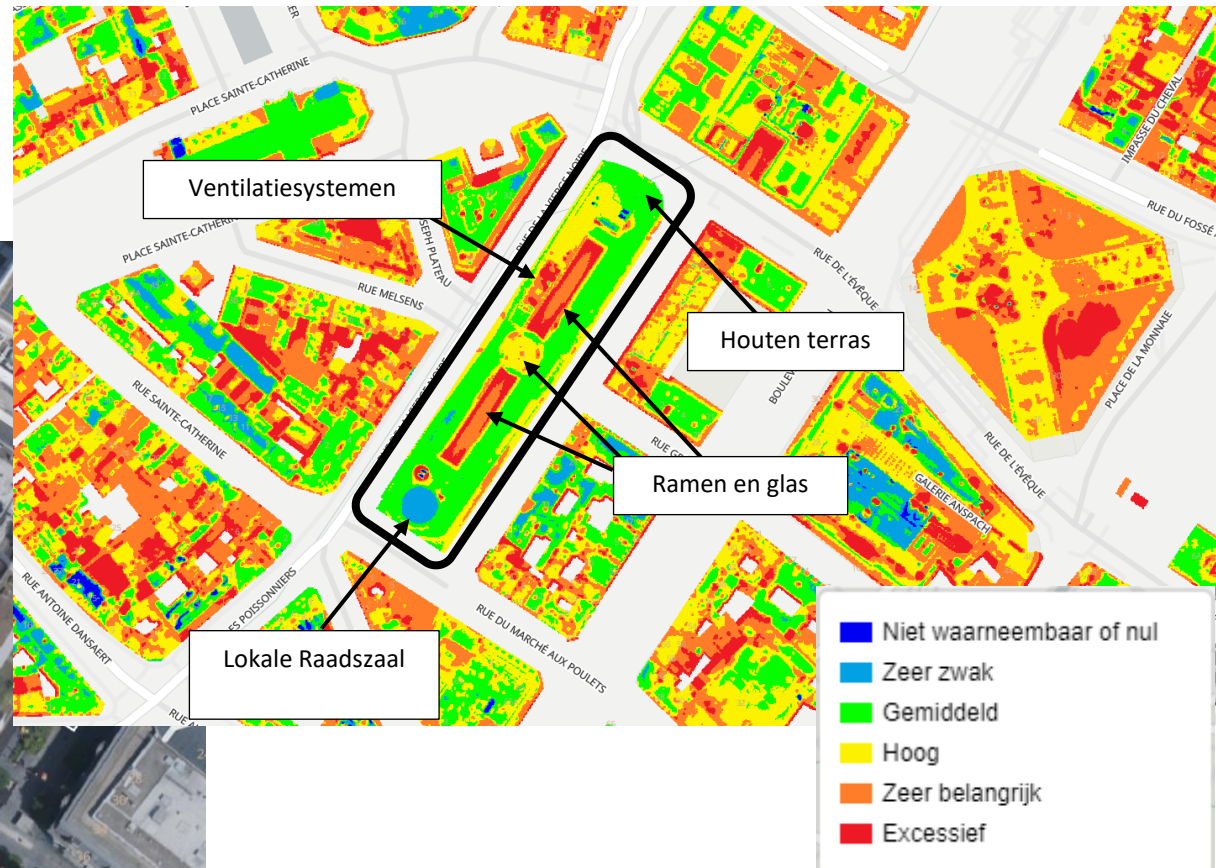
De globale laag maakt het mogelijk om over het hele dakoppervlak de verschillen tussen de dakzones te zien, die verband houden met de geometrie en de materialen die op het oppervlak aanwezig zijn.

Door de satellietfoto te analyseren, kunnen we precies zien wat er op het dak van het gebouw ligt.

- Het grootste deel van het dak groen is. Het dak is bedekt met een houten dek. Hout is een materiaal dat overdag energie absorbeert, dus deze verlieswaarde is niet representatief voor de algehele isolatie van het dak, want zelfs als het dak zeer goed geïsoleerd is onder de houten latten, wat het geval is voor Brucity, zal het gebied nooit blauw verschijnen op de thermograaf.

- Er zijn glazen gebieden, zoals de twee atria en het centrale deel van het gebouw, die licht binnenlaten in het gebouw. Deze gebieden zijn oranje/rood. Dit kan ofwel duiden op een aanzienlijke reflectie/transmissie van de zon, waardoor de meting van het warmteverlies wordt vertekend, of op een groter warmteverlies dan de rest van het dak.

- Het gebied met de technische installaties is oranje/geel, omdat er warmteverlies is via de leidingen/afzuigers/VMC. Dit is normaal, aangezien de leidingen bedoeld zijn om warmte af te voeren/lucht te ventileren. Anderzijds kan het gebeuren dat een schoorsteen niet meer wordt gebruikt in een gebouw. In dergelijke gevallen kan dit type infrastructuur een groot ongewenst warmtelek zijn. In dergelijke gevallen kunnen werkzaamheden worden uitgevoerd om de schoorsteen af te sluiten en te isoleren.

- Het dak/cafégedeelte linksboven is geel. We zouden kunnen denken dat deze ruimte sterker verwarmd is, of dat de isolatie minder effectief is dan in de rest van het gebouw. In feite is het een groendak, dat dezelfde eigenschappen heeft als hout (energie-uitstraling). Het is daarom niet representatief voor de werkelijke isolatie eronder, en deze gegevens zijn niet significant wat betreft energieverliezen.

- De raadzaal (klein rond dak linksonder) is blauw weergegeven (zeer laag energieverlies) omdat dit kleine dak extreem goed geïsoleerd is, en misschien ook omdat deze kamer niet verwarmd werd op het moment van de foto.
