ASBESTINVENTARIS

Adres van de geïnventariseerde site: Gebouwen C, D en E van Complex 19
Grootsermentstraat, 4-6, 12-14 en Papenvest 53-55
1000, Brussel

Referentie asbestinventaris: DH0537 220608

Dit is een destructieve asbestinventaris vóór de sloop, uitgevoerd in overeenstemming met het Besluit van de Brusselse Hoofdstedelijke Regering van 10/04/2008, evenals de Codex over het Welzijn op het Werk, Boek VI.- Chemische, kankerverwekkende, mutagene en reprotoxische agentia, Titel 3.– Asbest (Art. VI.3-4.- §2).

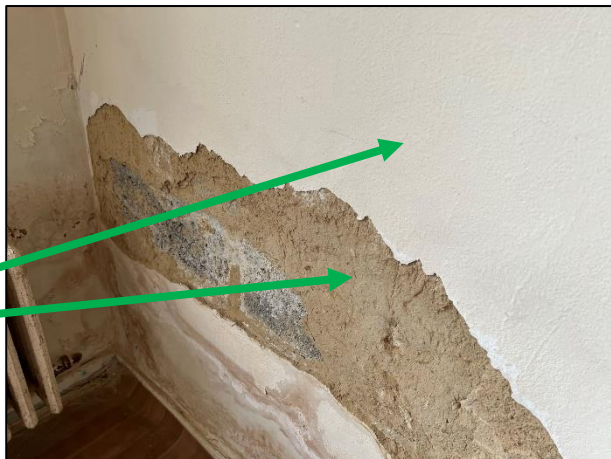
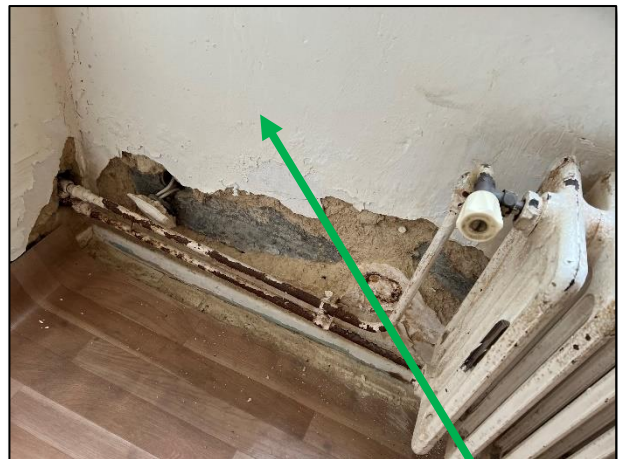
Voorbeelden: 0312 0529 0633 0634

Toepassing nr.	2.	Monsters:	29 monsters zie bijgevoegde rapporten
Type materiaal	Vezelcement		
Plaatsbepaling	C, D en E - Globaal, vanaf 0 tem +8: Cementafdichtingen		
Aantal en plaatsen van monsternamen	29 monsters: <ul style="list-style-type: none"> • Blok C: 25032/001 tot 010 (bijzonder Nr. 007*) • Blok D: 23100/011 tot 020 • Blok E: 23100/001 tot 010 		
Geraamde hoeveelheid van verdachte materiaal betrokken bij deze fiche	n.v.t.		
Toegankelijkheid	Moeilijk toegankelijk		
Oppervlaktebehandeling	Geen		
Toestand	Partieel beschadigd		
Opmerking	* Monster 007 is positief, op reparatie uitgevoerd. Zie afzonderlijk fiche.		
Besluit			
Aanwezigheid of afwezigheid van asbest	GEEN ASBEST

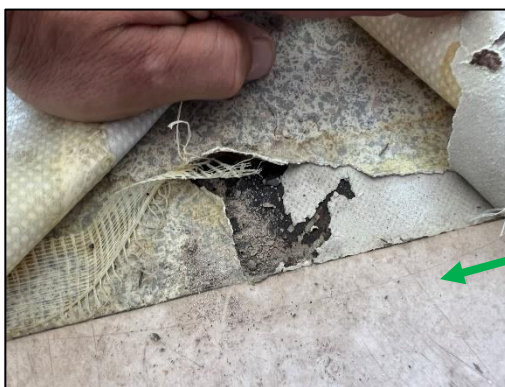
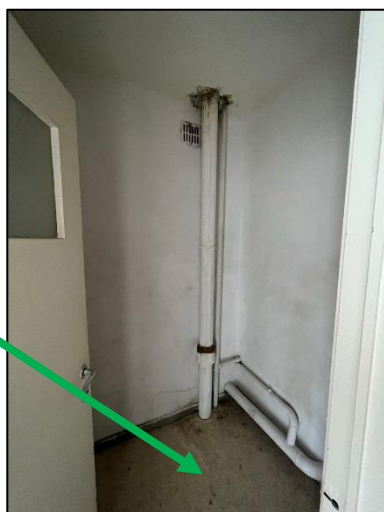
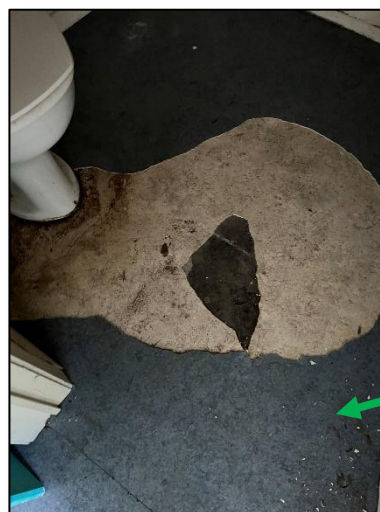
Voorbeelden: 0266 0284 0286

Toepassing nr.	6.	Monsters:	220518VD01
Type materiaal	Bitumineus		
Plaatsbepaling	C, D en E - Globaal, bij de doorgangen tussen "lokalen" in de kruipkelders: Bitumineus		
Aantal en plaatsen van monsternamen	1 monster Blok E		
Geraamde hoeveelheid van verdachte materiaal betrokken bij deze fiche	N.v.t.		
Toegankelijkheid	Moeilijk toegankelijk		
Oppervlaktebehandeling	Geen		
Toestand	Partieel beschadigd		
Opmerking	Geen		
Besluit			
Aanwezigheid of afwezigheid van asbest	GEEN ASBEST

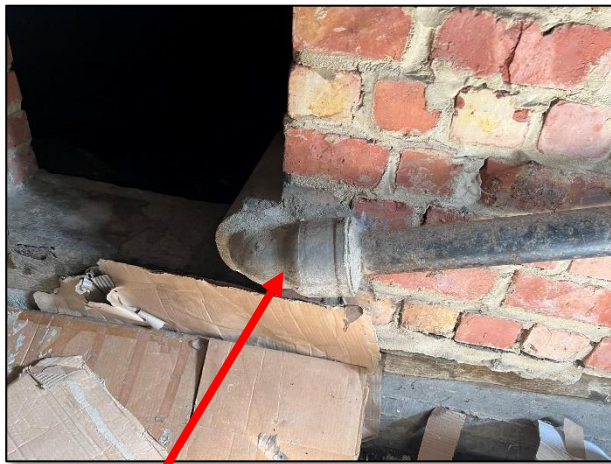
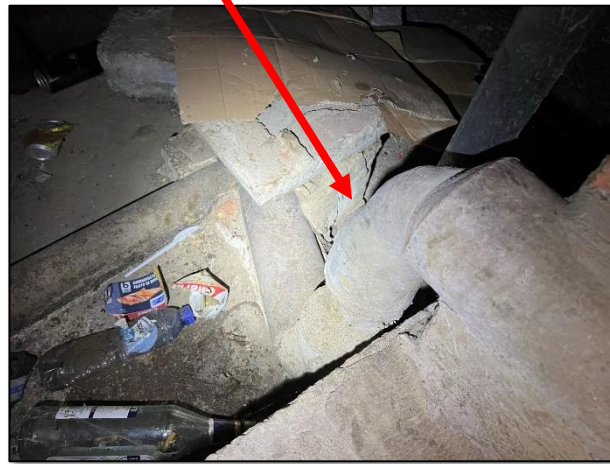
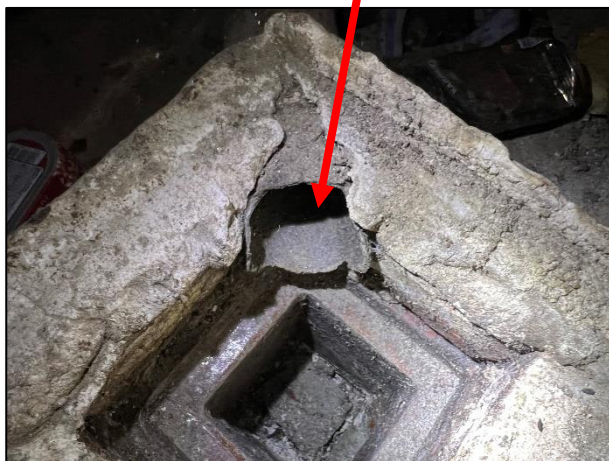
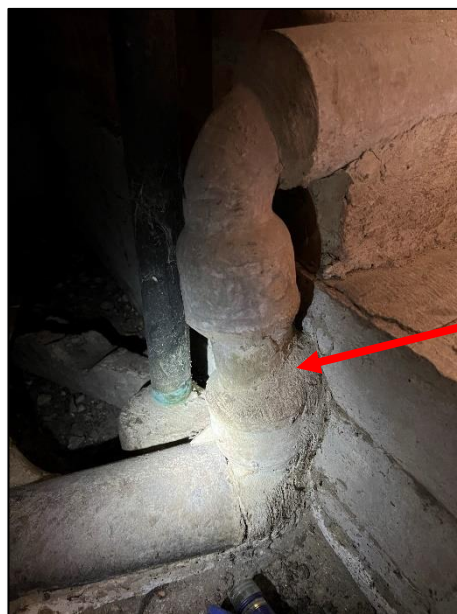
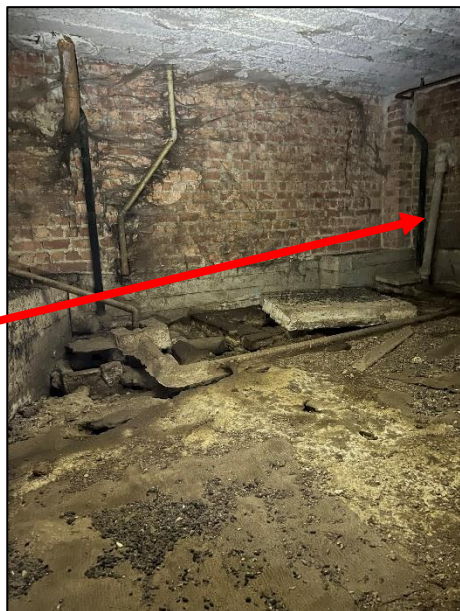
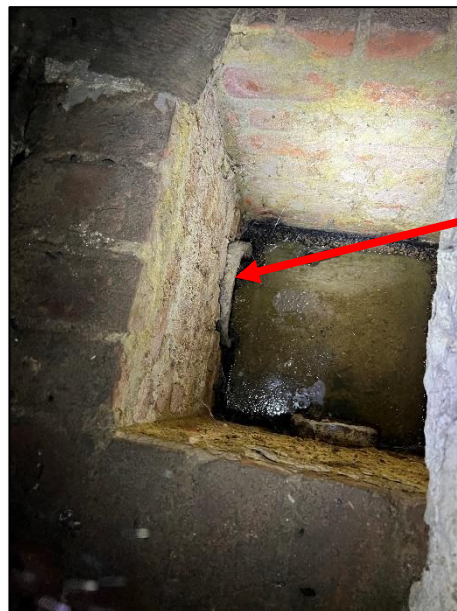
Voorbeelden: 0184 0185 0189 0190 0201 0203

Toepassing nr.	18.	Monsters:	Geen monster
Type materiaal	Vezelcement		
Plaatsbepaling	C, D en E, 0 - In het plenum van vzw-lokalen, in bekisting en in de centrale technische lokalen: Vezelcement ronde waterafvoerkanalen		
Aantal en plaatsen van monsternamen	n.v.t.		
Geraamde hoeveelheid van verdachte materiaal betrokken bij deze fiche	3x 2x ± 7 m + 2x ± 4 m		
Toegankelijkheid	Moeilijk toegankelijk		
Oppervlaktebehandeling	Geen/ Verf		
Toestand	Goede algemene toestand		
Opmerking	De kanalen in het plenum van de vzw-lokalen zijn verborgen door de verlaagde plafonds. Ze zijn echter zichtbaar op blok B, buiten scope van dit missie.		
Beheersplan	Middellange termijn: Eenvoudige behandeling		
Besluit			
Aanwezigheid of afwezigheid van asbest	Positief: Asbest-cement

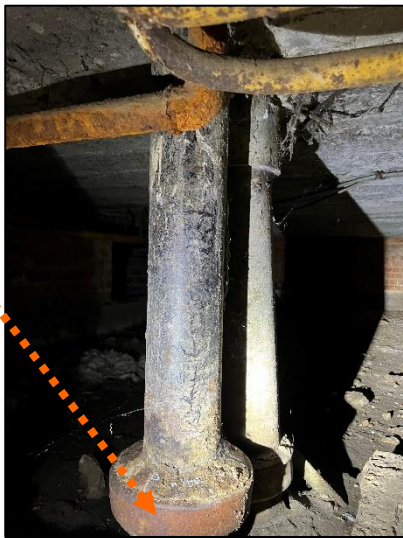
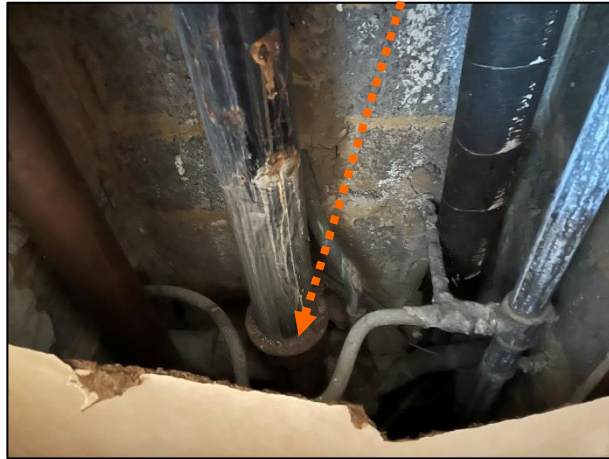
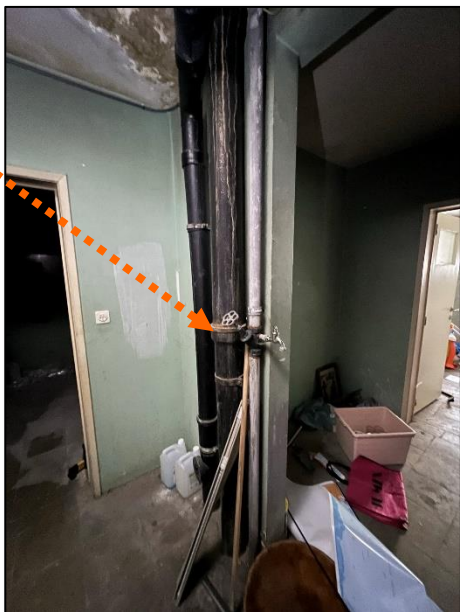
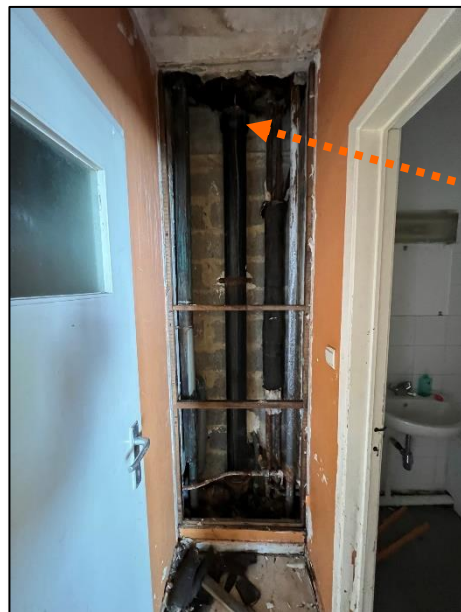
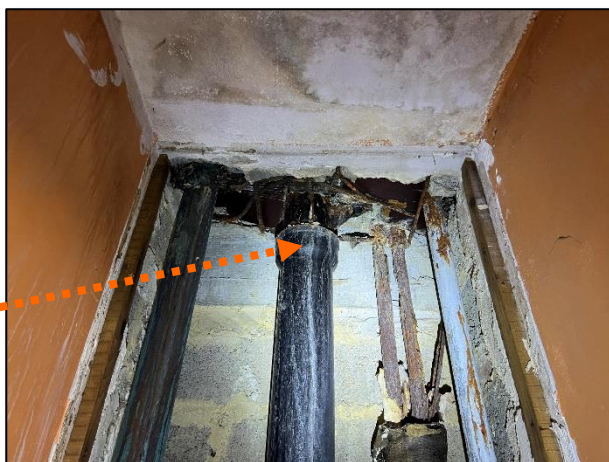
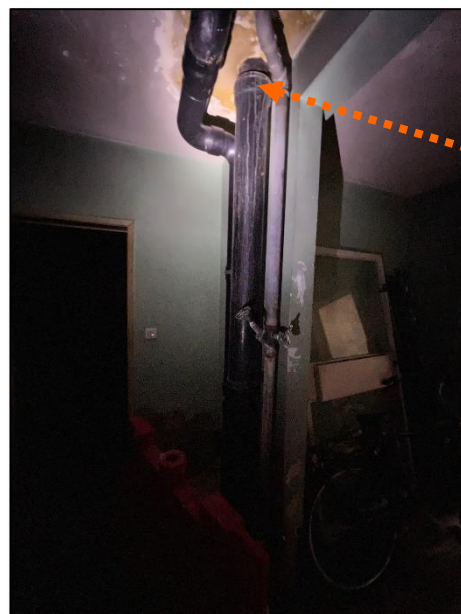
Voorbeelden: 0249 0278 0294 0314 315 0534

Beheersplan	Middellange termijn: Eenvoudige behandeling <i>Als de aanwezigheid bij aanvang van de werkzaamheden wordt bevestigd, wordt elke zijde van de verbinding gescheiden en als asbestafval afgevoerd</i>		
Besluit			
Aanwezigheid of afwezigheid van asbest	Verdacht: Asbesthoudende touw

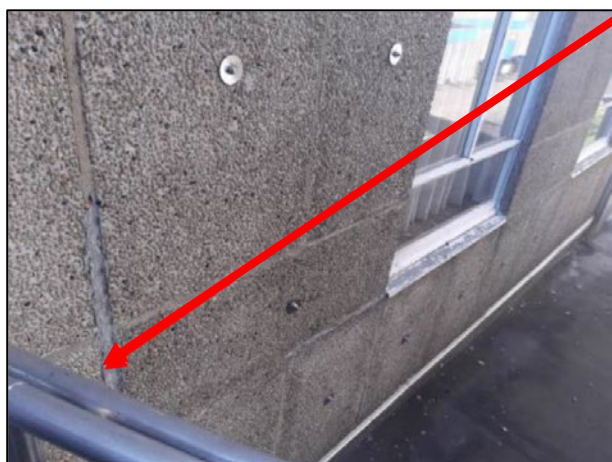
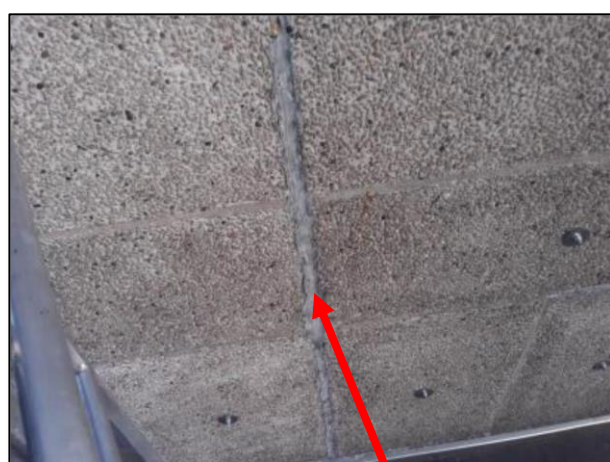
Toepassing nr.	21.	Monsters:	R21-25032/007
Type materiaal	Mastiek		
Plaatsbepaling	C, BUITEN - Gevel 12, verdieping +1: Mastiek tussen gevelbekledingspanelen, <u>herstellen van een cementvoeg</u>		
Aantal en plaatsen van monsternamen	1 monster op mastiek		
Geraamde hoeveelheid van verdachte materiaal betrokken bij deze fiche	± 2 m		
Toegankelijkheid	Moeilijk toegankelijk		
Oppervlaktebehandeling	Geen		
Toestand	Partieel beschadigd		
Opmerking	Geen		
Beheersplan	Middellange termijn: Eenvoudige behandeling		
Besluit			
Aanwezigheid of afwezigheid van asbest	Positief: Chrysotiel

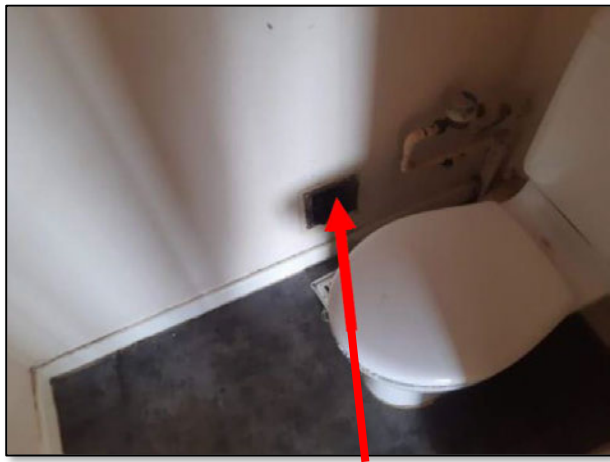
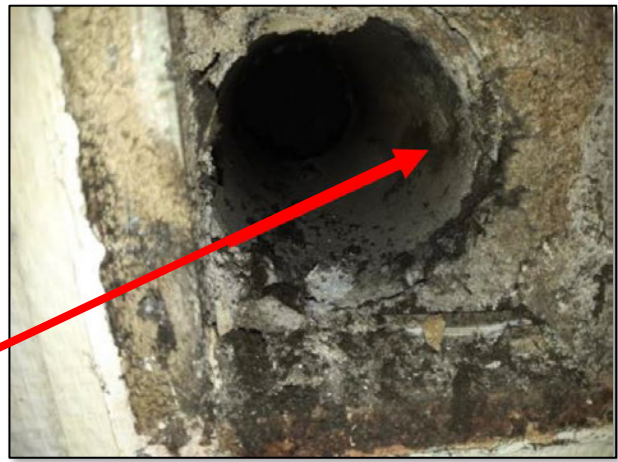
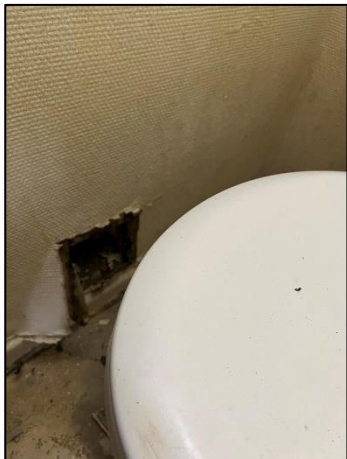
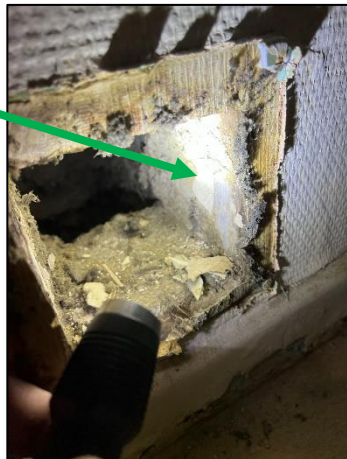
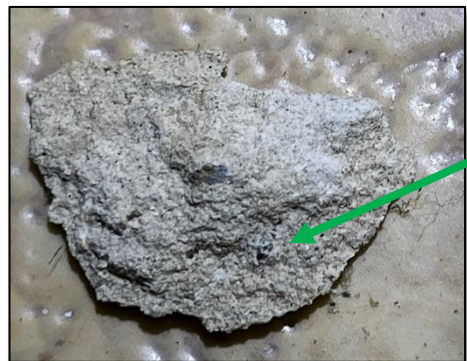
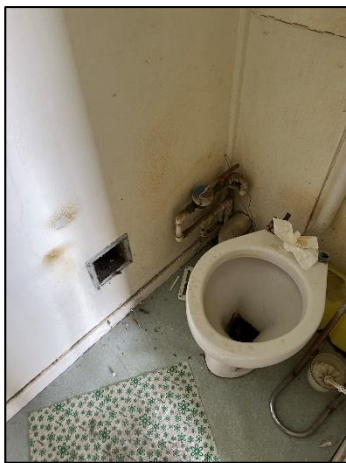
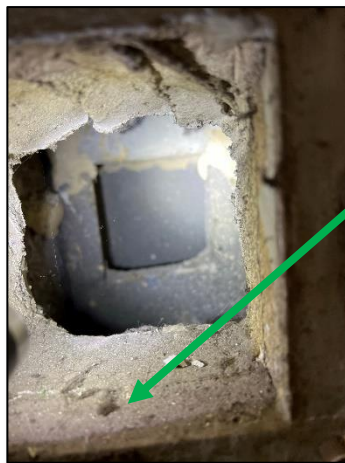
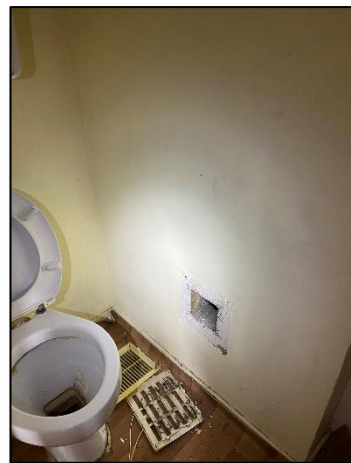
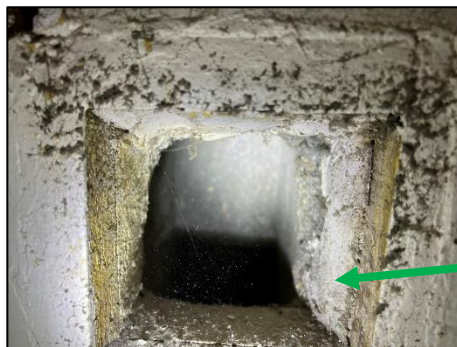
Foto's SGI-inventaris + 0520 0521 0522 0596 0597 0623 0624

Toepassing nr.	24.	Monsters:	Geen monster
Type materiaal	Vezelcement		
Plaatsbepaling	C, D, E, +1 tem +8 - WC appartementen: Vezelcement omhulsel naar ventilatiekanaal		
Aantal en plaatsen van monsternamen	n.v.t.		
Geraamde hoeveelheid van verdachte materiaal betrokken bij deze fiche	Potentieel 3x 64 st.		
Toegankelijkheid	NIET WAARGENOMEN		
Oppervlaktebehandeling	NIET WAARGENOMEN		
Toestand	NIET WAARGENOMEN		
Opmerking	<ul style="list-style-type: none"> • In het kader van de in 2020 uitgevoerde inventarisatie door Oesterbaai is een monster (R20-21568/017) genomen. Dit beschrijft een omhulsel met daarin Chrysotiel en Crocidoliet. Die schede is overal geëxtrapoleerd. • Desondanks hebben we tijdens ons onderzoek, ondanks talrijke waarnemingen, geen omhulsel waargenomen. • Het is raadzaam om dit, bij de opruimingswerken in de gebouwen, uitgebreid te controleren. 		
Beheersplan	Middellange termijn: Eenvoudige behandeling

Besluit			
Aanwezigheid of afwezigheid van asbest	Verdacht: Asbest-cement

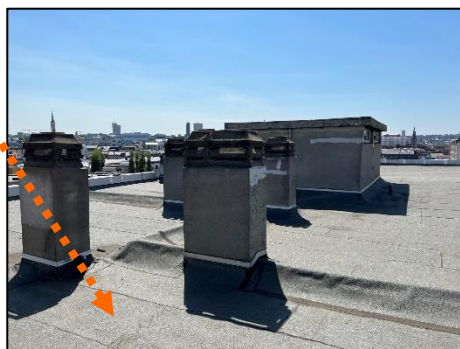
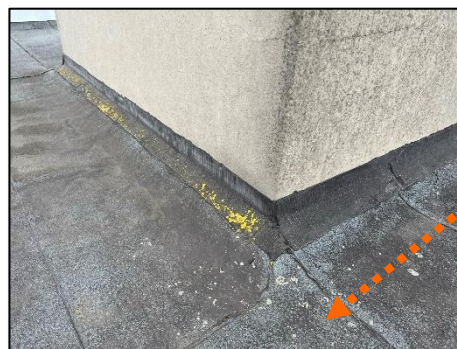
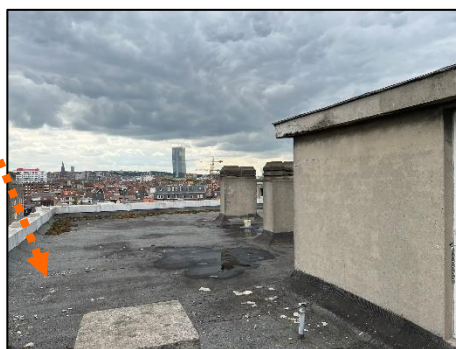
0258 0445 0648

Toepassing nr.	25.	Monsters:	Geen monster
Type materiaal	Bitumineus		
Plaatsbepaling	C, D, E, dak: Dakbedekking bitumineuze compound		
Aantal en plaatsen van monsternamen	n.v.t.		
Geraamde hoeveelheid van verdachte materiaal betrokken bij deze fiche	Potentieel 3x 535 m ²		
Toegankelijkheid	NIET Toegankelijk (zonder de waterdichtheid te verbreken)		
Oppervlaktebehandeling	Dakbedekking toplaag niet verdacht		
Toestand	NIET WAARGENOMEN		
Opmerking	<ul style="list-style-type: none"> De toplaag is niet verdacht. Niettemin is het, gezien de bouwdatum van de gebouwen, niet onmogelijk om een potentiële asbesthoudende onderlaag te vinden. Tijdens de opruimingswerken moet een test worden uitgevoerd. 		
Beheersplan	Middellange termijn: Eenvoudige behandeling		
Besluit			
Aanwezigheid of afwezigheid van asbest	Verdacht: Asbesthoudende bitumineuze laag
